Voldsteder og borge

Kulturmiljø nr. 7a, b, c, d, e, f, g, h, i, j

Kulturmiljø 7d Ågård Voldsted i Jammerbugt Kommune.

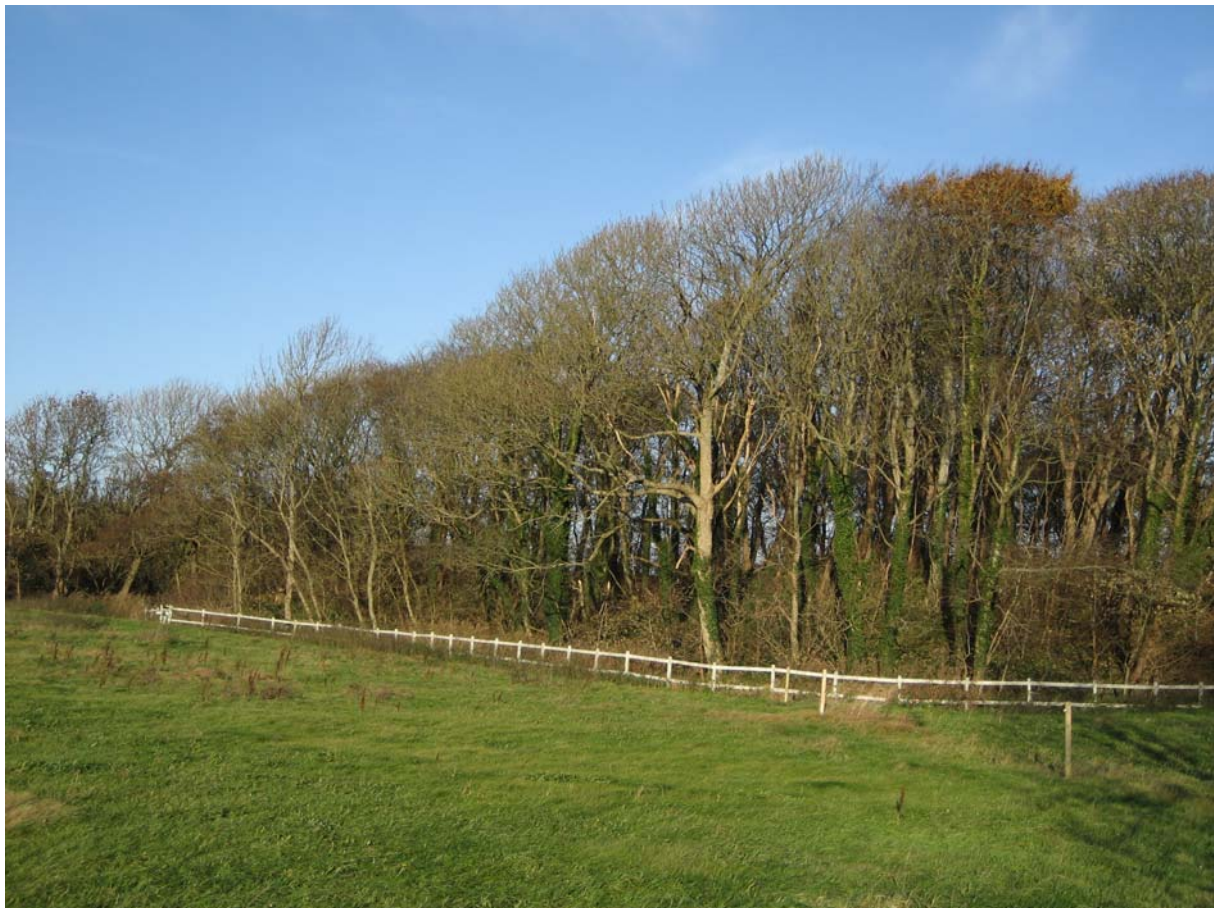
Ågård med en del af engen. Kirsten Monrad Hansen 2006.

Voldstedet består af to banker, adskilt af en grav og omgivet af de ovenfor nævnte enge. Ågård har dertil været omkranset af en dæmning, der tydeligst ses nord for anlægget. Borgbanken mod syd er ca. 5,5 m høj og måler ca. 33 x 33 m, mens gårdbanken mod nord er ca. 2 m høj og ca. 40 x 40 m stor. På gårdbanken er der fundet rester af et firfløjet bygningskompleks, omtalt i 1633. Den første kendte ejer var Erik Nielsen Gyldenstjerne, nævnt i 1355.

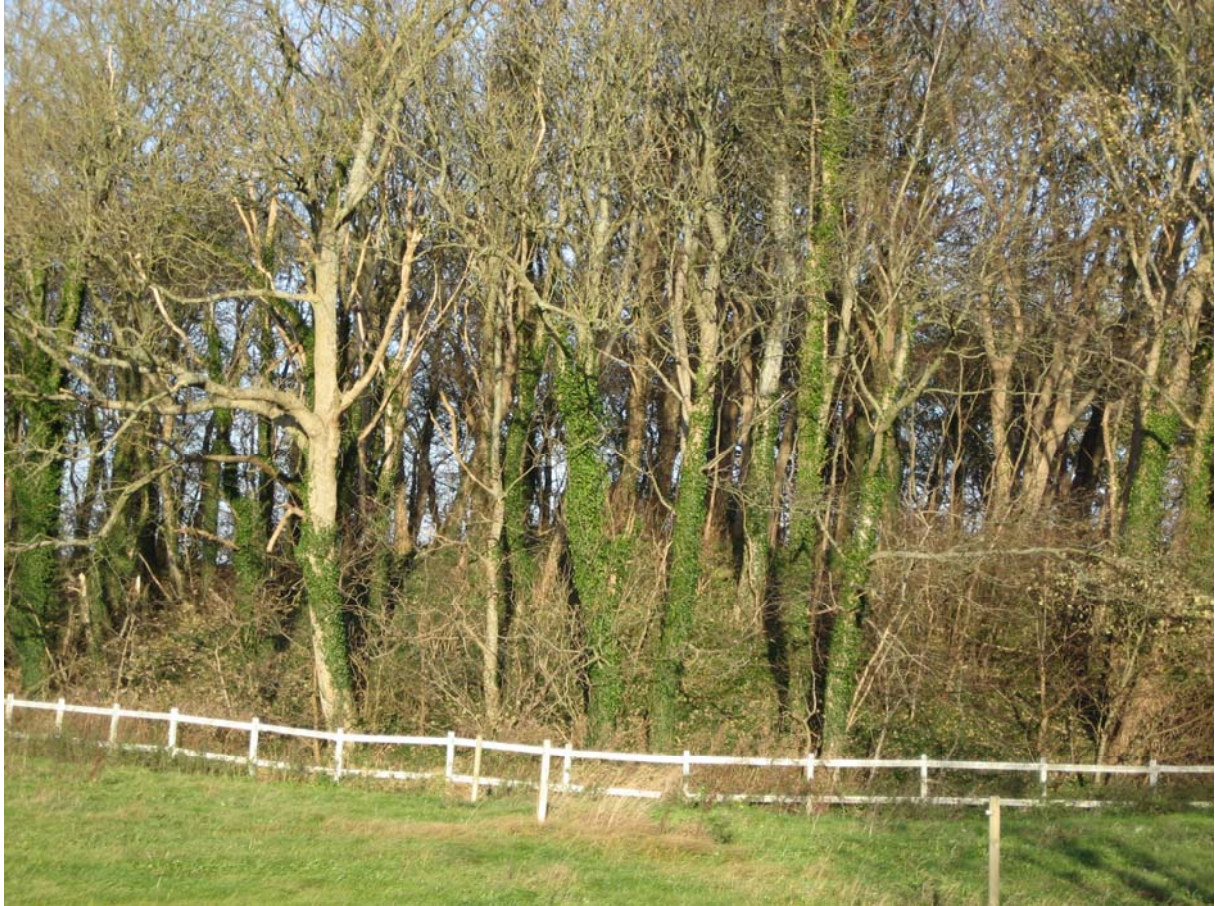
Ågård. De to banker er helt overgroet med træer. Kirsten Monrad Hansen 2006.

Ågård: Træer og bevoksning bør absolut tyndes ud eller helt fjernes.
